Daten: 01.03.2025 Impulsor Bomba Fristam FPE 742 A // SN 0444450360

**Reporte Técnico:** [REDACTED]

Equipo: Bomba Fristam Serie FPE

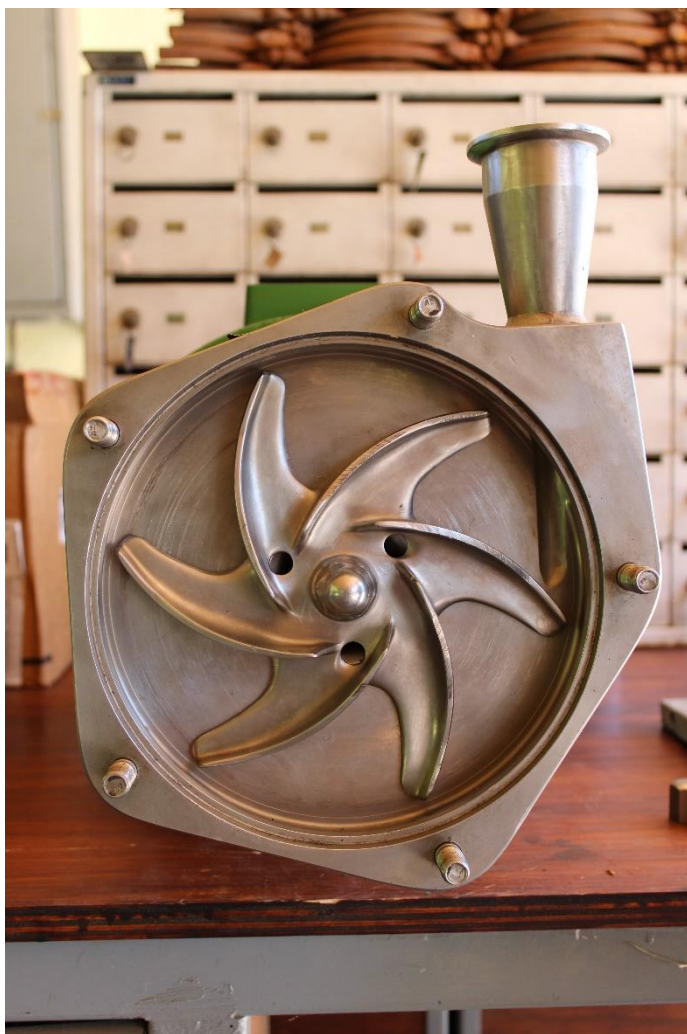
Figura 01: Perspectiva general del desarme

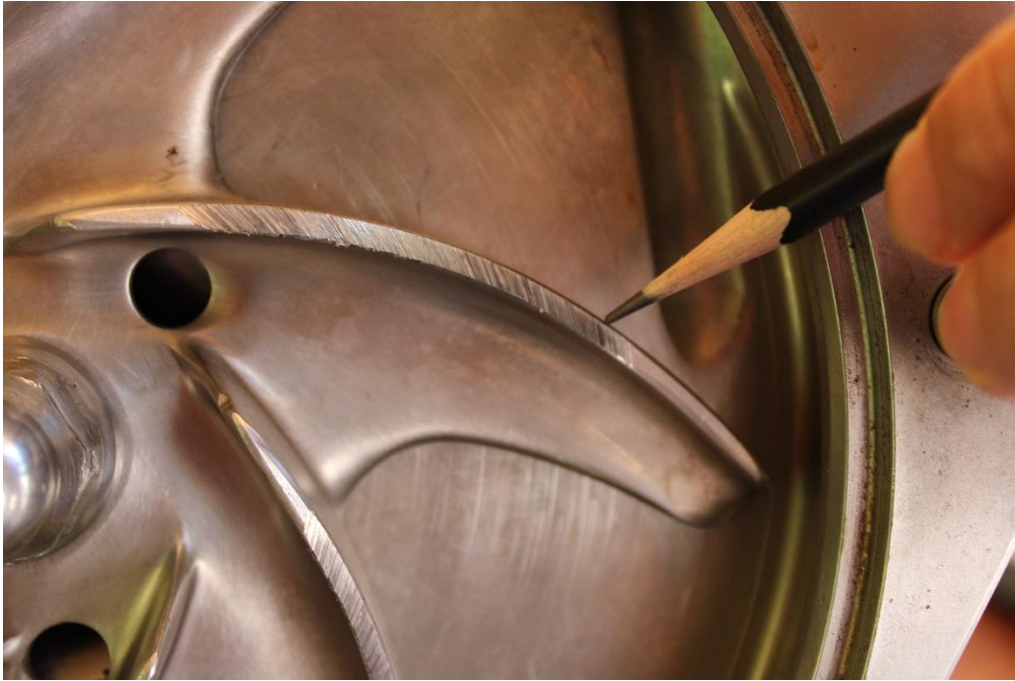
Una vez desarmado el equipo, se evidencian rasgos de contacto dinámico severo entre axial delantero de Impulsor y Tapa Delantera.

Figura 02: Desprendimiento de material severo en Impulsor

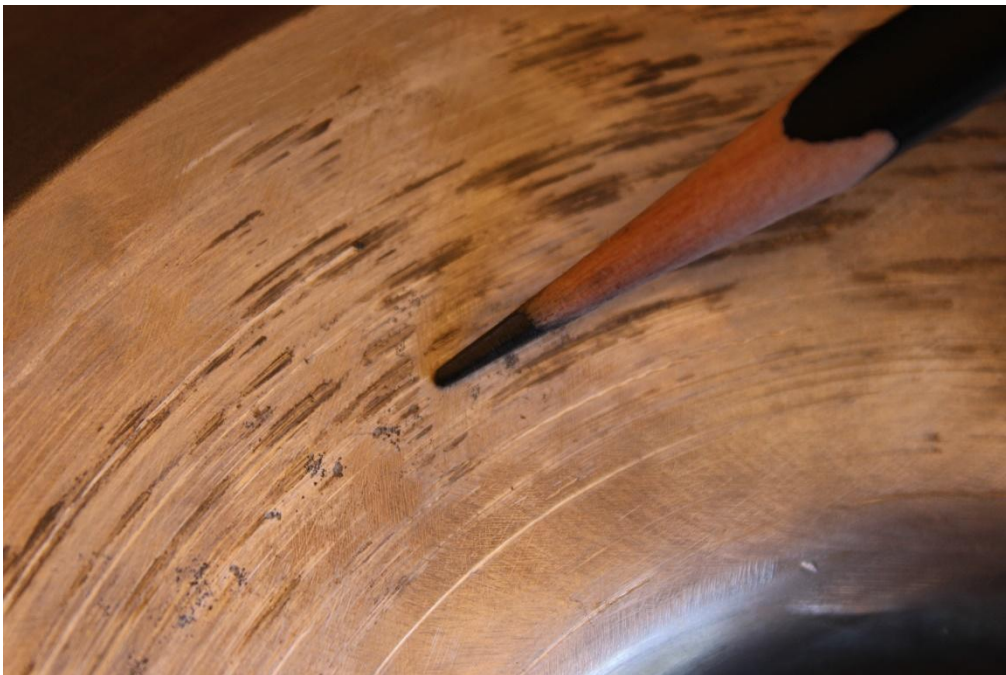
Figura 03: Desprendimiento severo en Tapa Delantera

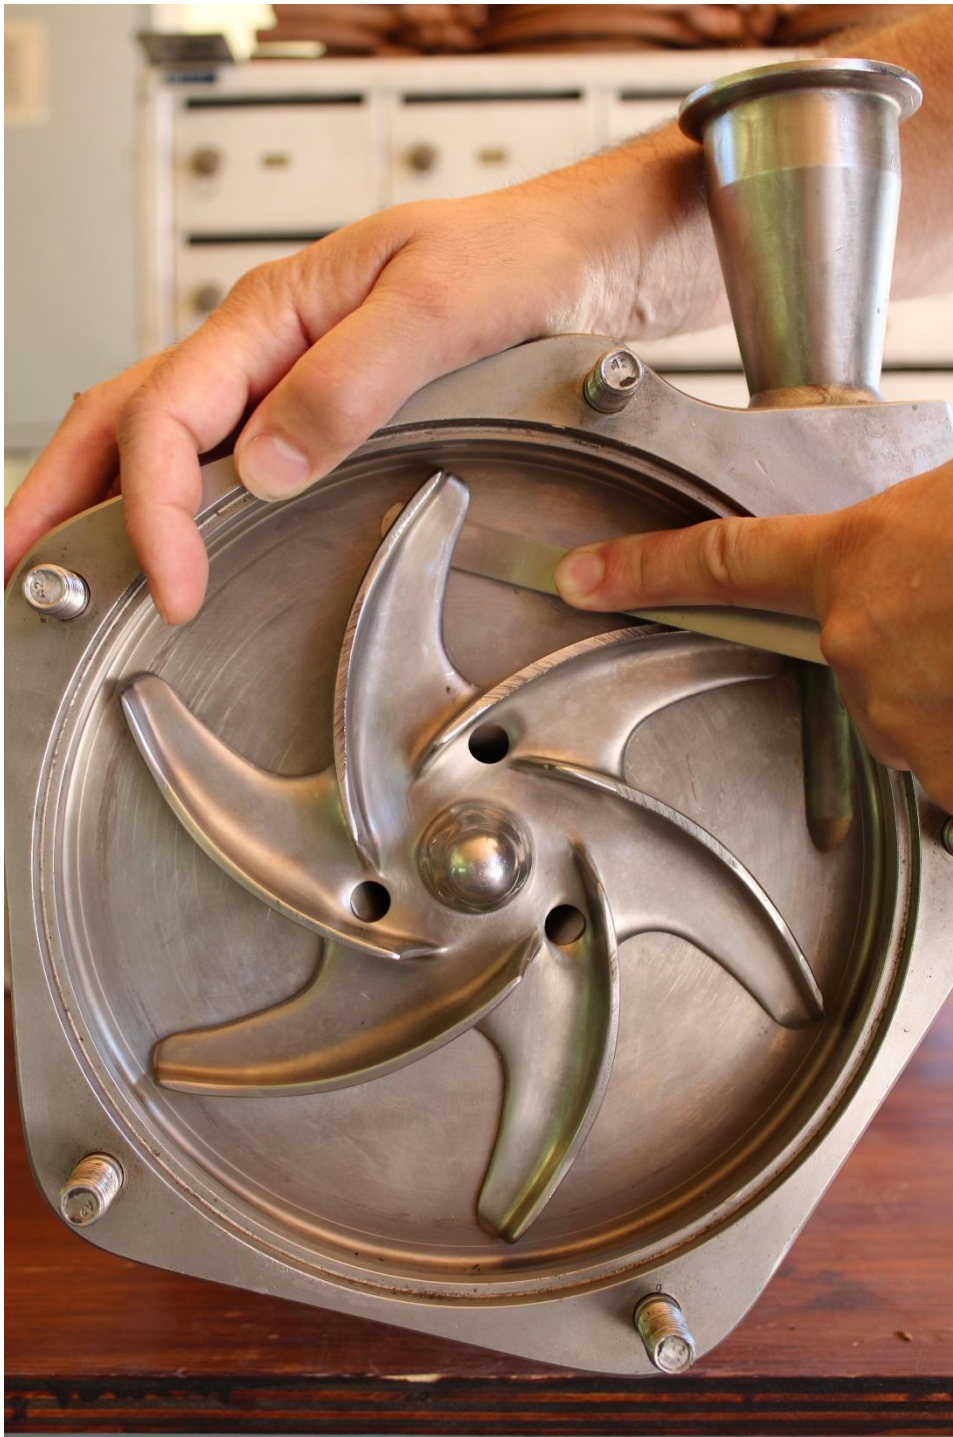
Figura 04: La holgura Impulsor / Tapa Trasera 1.6 [mm] excede la holgura de diseño 0.5 [mm]

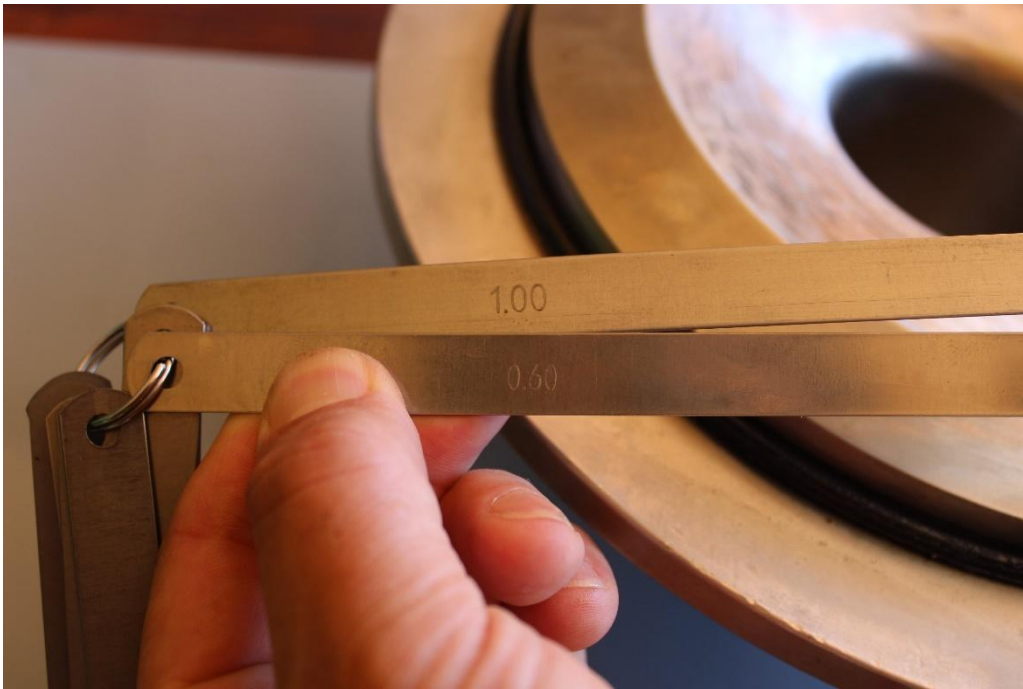
Figura 05: Galgas que suman 1.6 [mm]

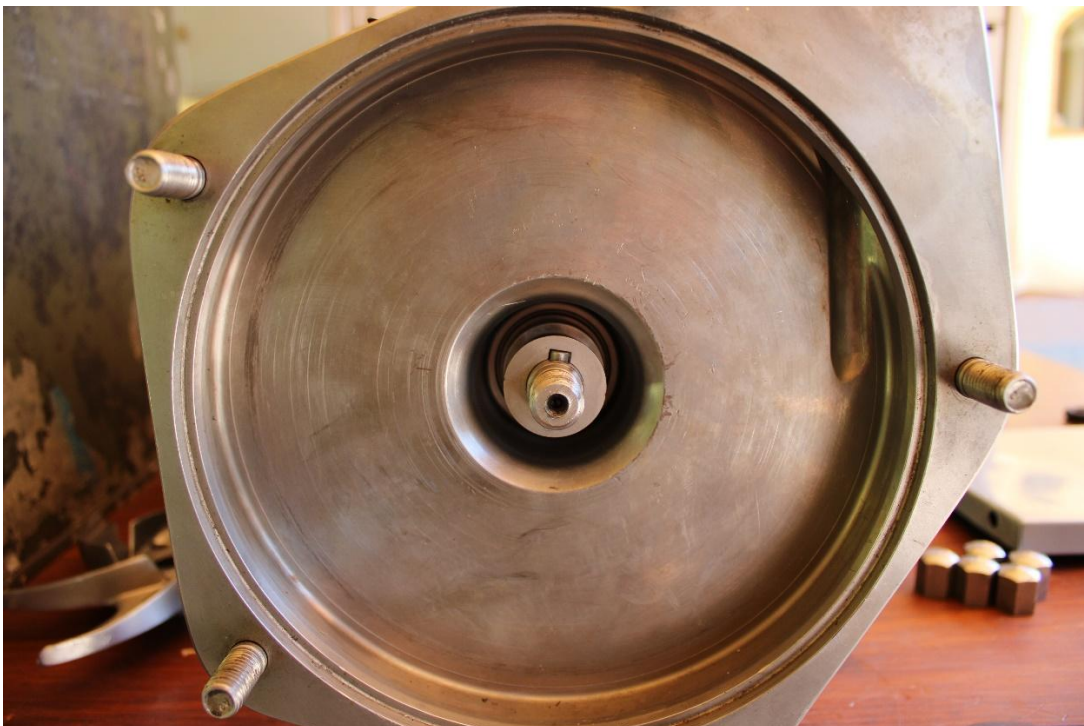
Figura 06: Tapa Trasera sólo requiere puesta a punto y eliminación de punto altos.

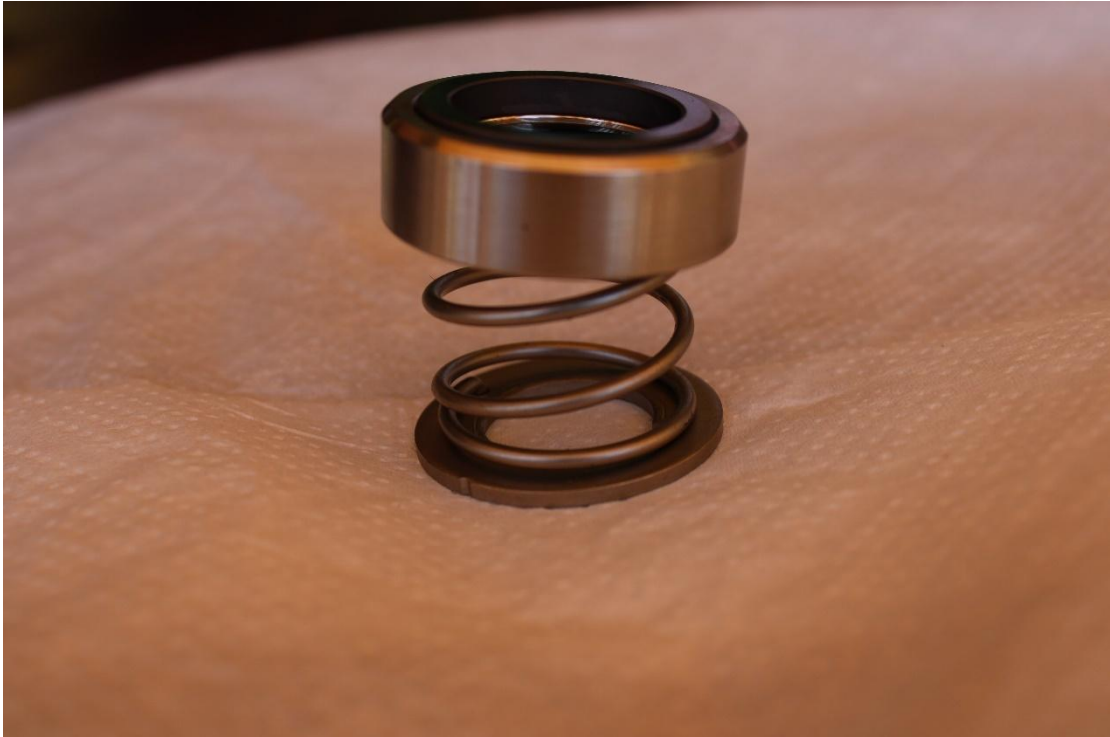
Figura 07: Sello Mecánico en evaluación.

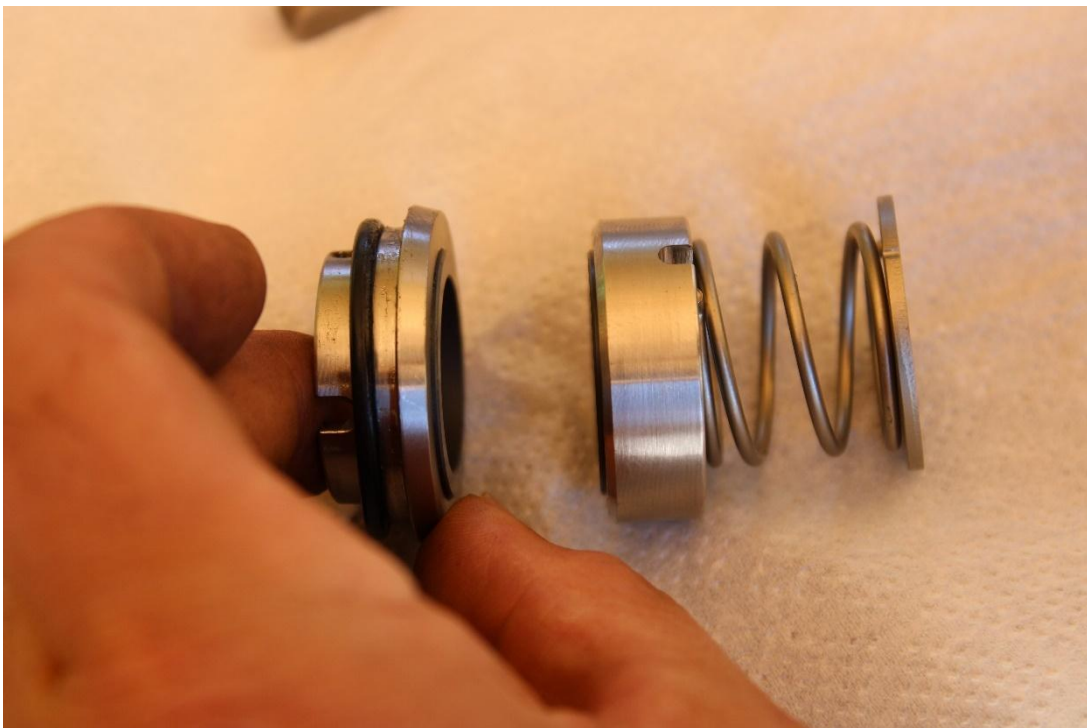
Figura 08: Sello Mecánico en evaluación

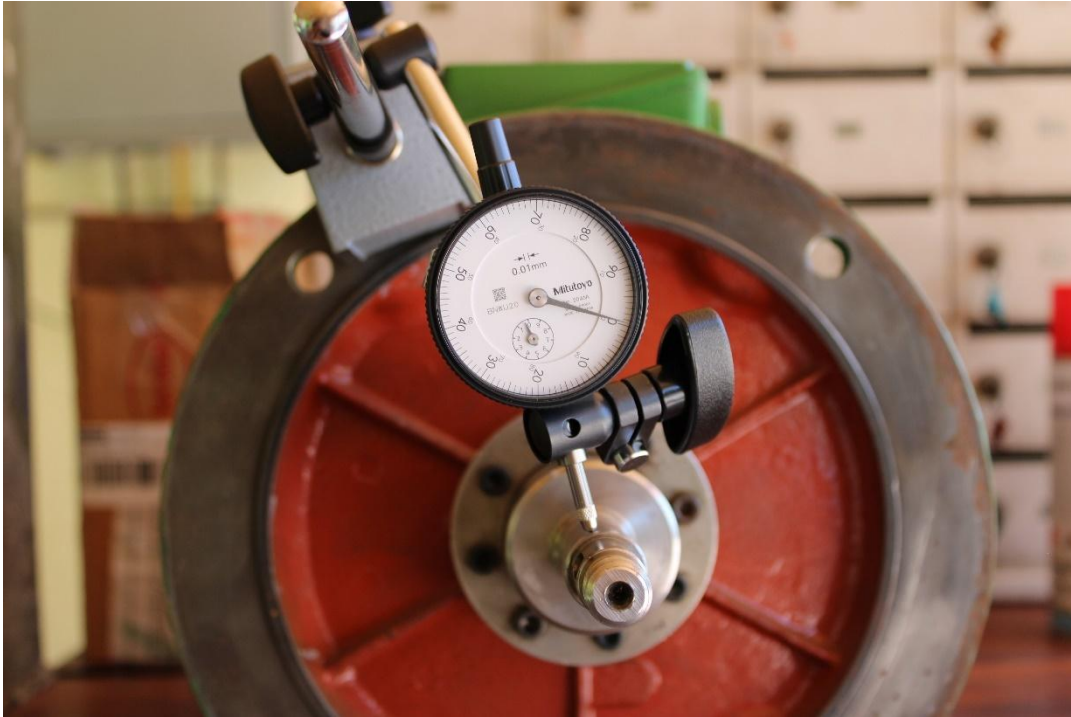
Figura 09: Control Run-Out de eje Pista de Sello Mecánico [Ref. Reloj de Carátula 0.00 [mm]]

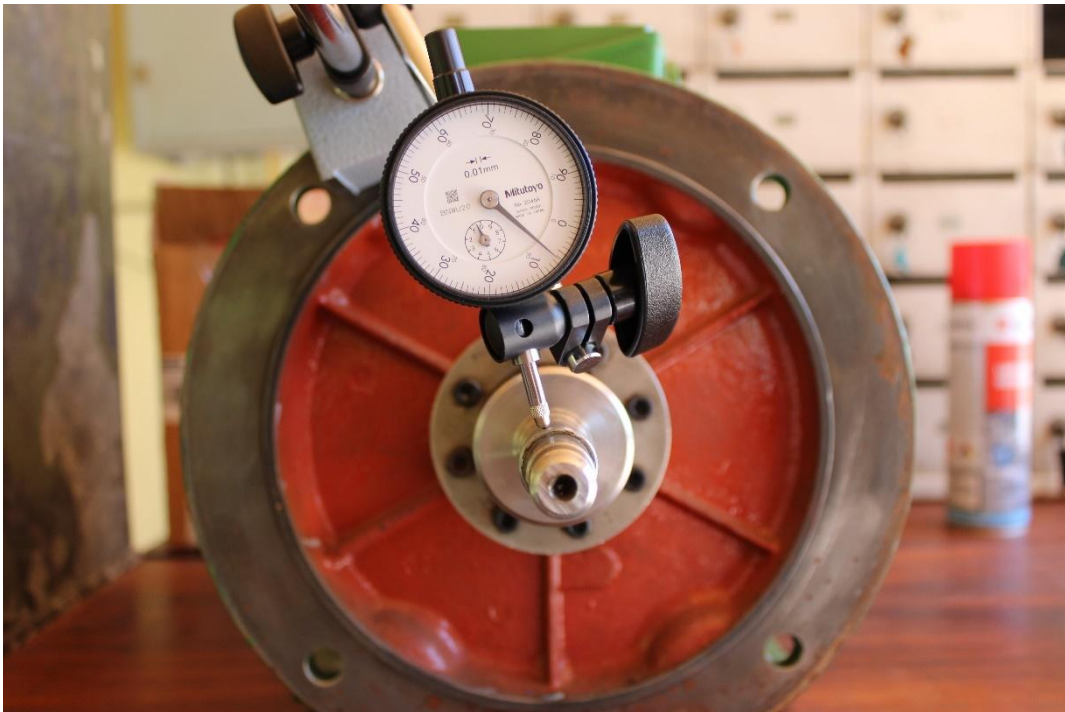
Figura 10: Control Run-Out de eje Pista Sello Mecánico [Ref. Reloj de Carátula 0.06 [mm]]

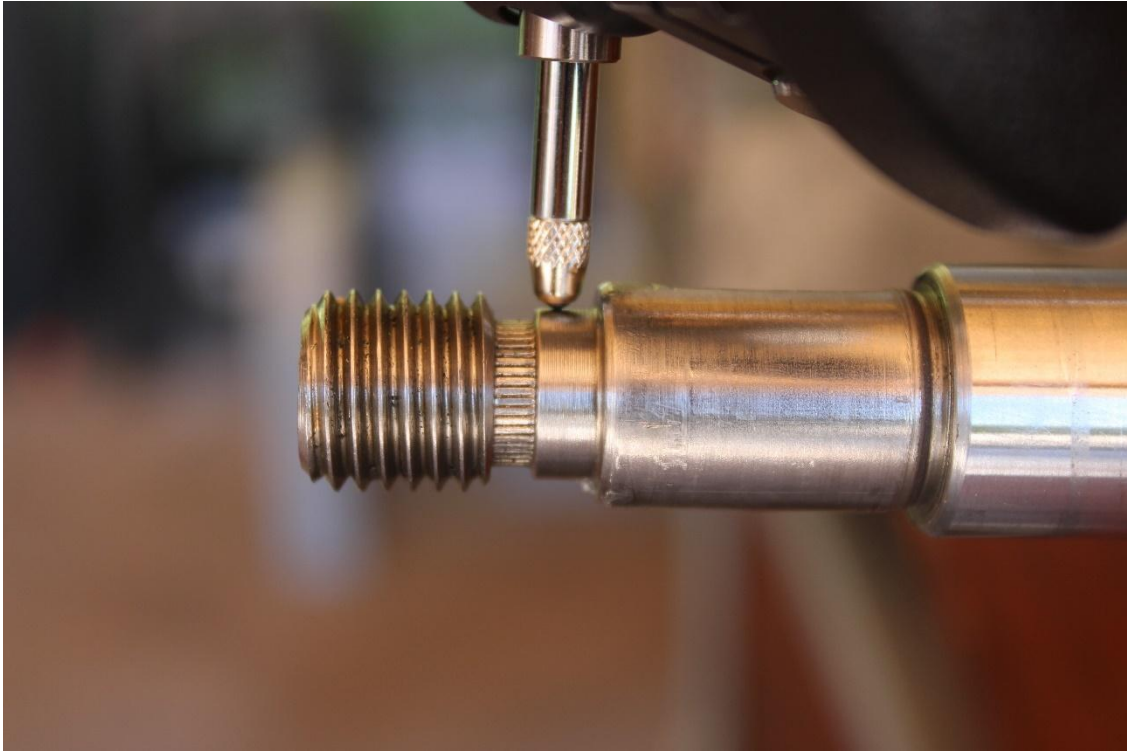
Figura 11: Control Run-Out de eje Pista Referencial

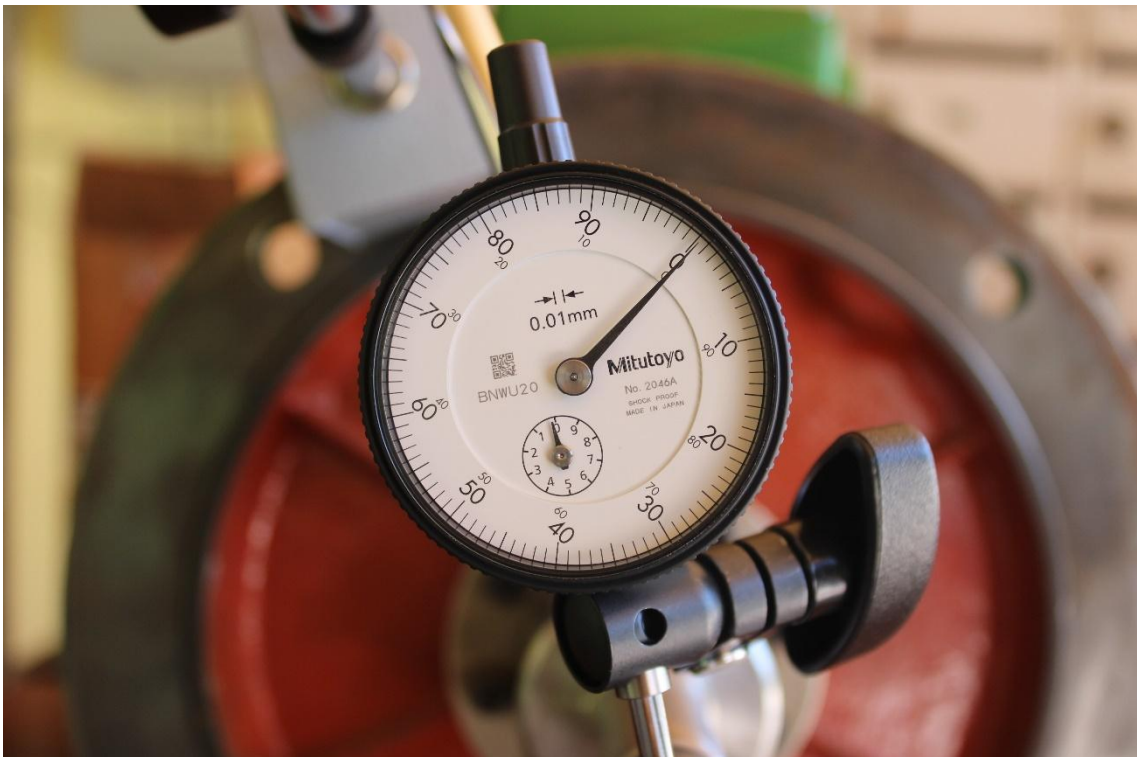
Figura 12: Control Run-Out de eje Pista Referencial [Ref. Reloj de Carátula 0.00 [mm]]

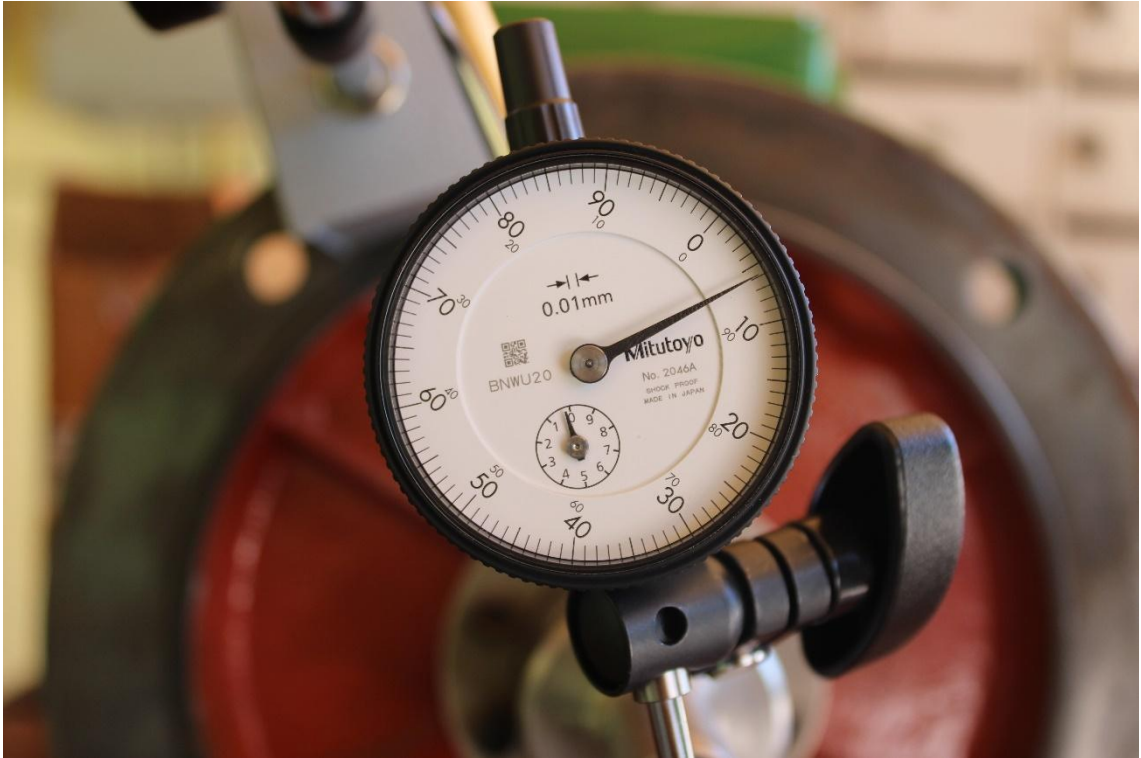
Figura 13: Control Run-Out de eje Pista Referencial [Ref. Reloj de Carátula 0.06 [mm]]
